Burg Boppard

Zum Bauvorhaben an der Kurfürstlichen Burg Boppard – Sanierung/Umgestaltung

Gewerkeausschreibung, Vergabe und Baubetreuung

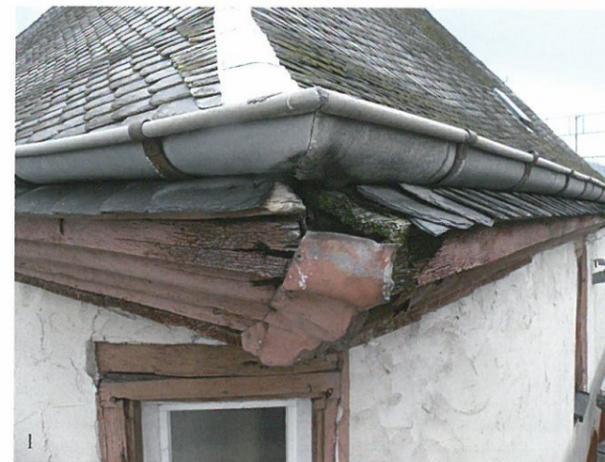
Abb. 1. Dach des Bergfrieds (Foto: Architekten Naujack/Rind/Hof).

wurde durch umlaufende Spannanker in den Außenmauern in mehreren Lagen statisch gesichert und stabilisiert. Das Mauerwerk wies – bedingt durch mehrere Baumaßnahmen in früheren Jahren – durchgehende Mauerwerksrisse auf, war dadurch stark geschädigt und nicht mehr standfest. Die Mauerkrone mit Bogenfries wurde ertüchtigt und in ihrer Grundform wiederhergestellt. Im Inneren des Bergfrieds wurden historische Putzbefunde und Wandmalereien restauriert.

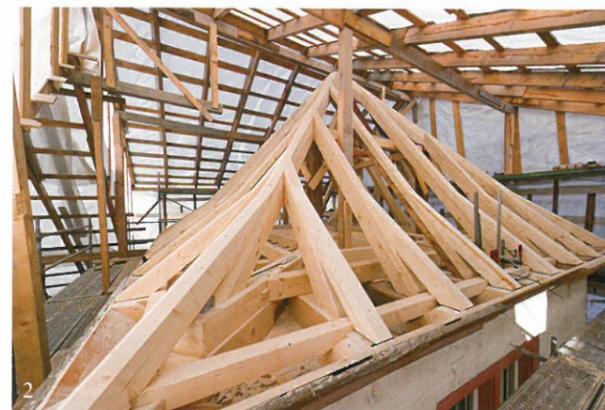
Abb. 2. Dachkonstruktion im Nordost-Pavillon (Foto: Jörg Hempel, Aachen).

Um Arbeiten am Dachstuhl ausführen zu können, war eine regendichte Notdachkonstruktion erforderlich. Hierdurch konnten der Dachstuhl komplett freigelegt und die Zimmerarbeiten mit den statischen Sicherungsgliedern witterungsunabhängig durchgeführt werden. Eine umfangreiche Sanierung der historischen Dach- und Deckenkonstruktionen, Gauben und Gesimse wurde an allen Gebäudeflügeln in traditioneller Handwerkskunst ausgeführt. Das Schutzdach ermöglichte auch die vielförmige Dachlandschaft mit Satteldächern, Turmdächern sowie Glockendach und Pyramidendächern und insgesamt 72 Gauben in Doppelreihen mit Schiefer in altdeutscher Art zu decken. Gleichzeitig konnten im Innen- und Außenbereich der verschiedenen Bauteile Sanierungsarbeiten an der Grundkonstruktion von Wand, Fußboden und Decke ausgeführt werden. Der über 30 m hohe Bergfried

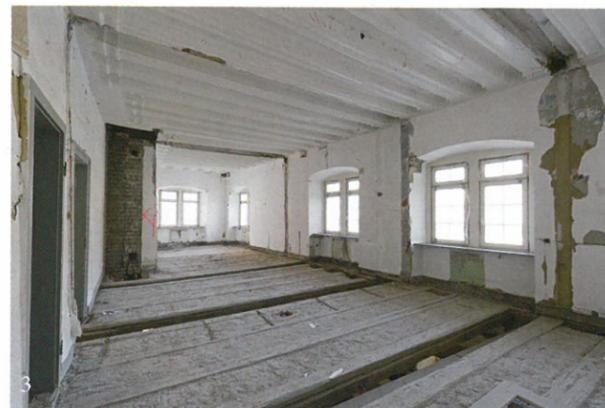
Abb. 3. Zustand im Obergeschoss des Nordwestflügels während der Sanierung (Foto: Jörg Hempel, Aachen).

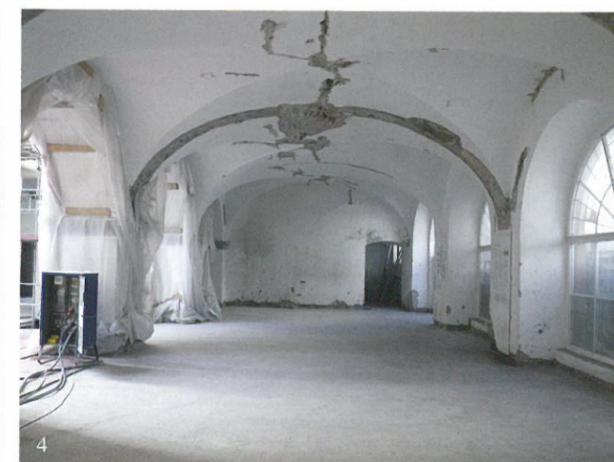
Abb. 4. Schäden an der Gewölbedecke im Erdgeschoss des Ostflügels (Foto: Architekten Naujack/Rind/Hof).

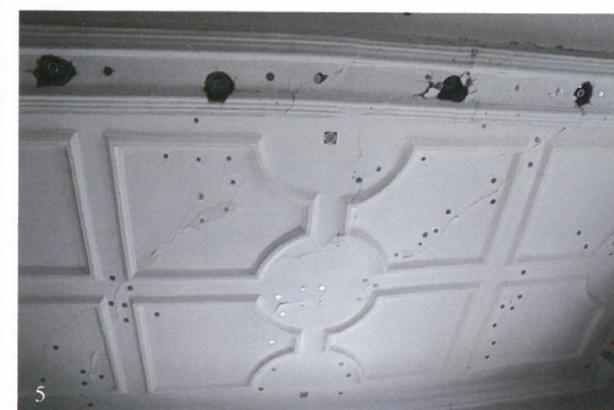
Abb. 5. Schäden an einer Stuckdecke (Foto: Architekten Naujack/Rind/Hof).

balkenlagen sind mit einem in Leimwasser angemachten Gipsmörtel auf einem Putzträger aus Schilfrohrgeflecht beschichtet. Alle Ornamentierungen mit Bandelwerk, Blattstäben, Akanthusranken oder Rocailles wurden ursprünglich mit Schablone von Hand und am Deckenort gezogen aufgetragen. Die so hergestellten Decken mussten in gleicher Art und Weise in situ aufwendig restauriert werden. Die Wandanschlüsse der Decken sind mit Bogenabschlüssen erstellt und die Deckenzwischenfelder sind mit gleichen Materialien glatt beschichtet. In den Räumen mit Stuckdecken sind die Wandflächen nach Befund mit Kalkfarbe, an den Fensternischen mit Faschen und Konturstrich, der Sockelbereich der Wandflächen mit Konturstrich dunkelfarbig gestaltet. Alle übrigen Decken- und Wandflächen im Gebäude, auch im Neubau, sind mit Kalkfarbe hell gefasst.

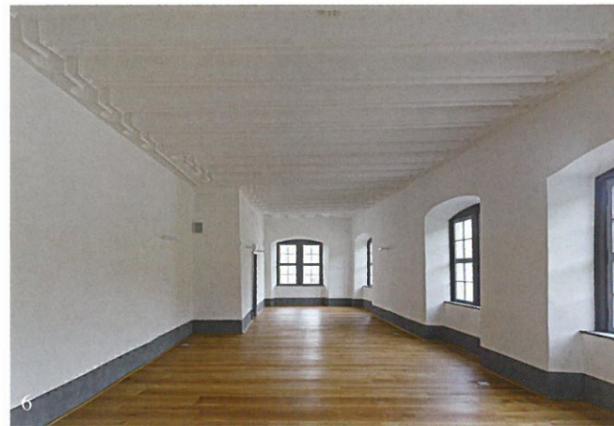
Abb. 6. Obergeschossraum im Nord-Westflügel nach Fertigstellung (Foto: Jörg Hempel, Aachen).

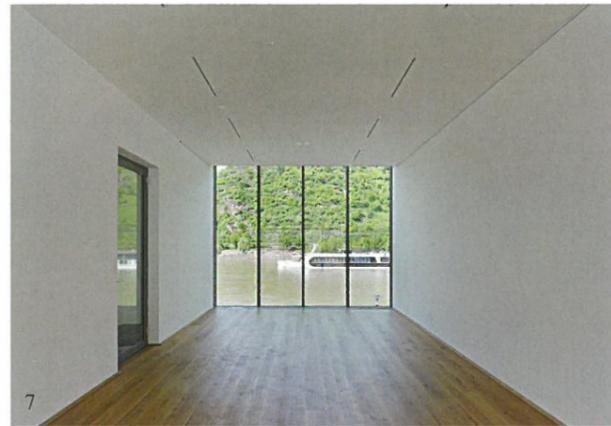
Abb. 7. Neuer Raum Lichtfuge im Obergeschoss (Foto: Jörg Hempel, Aachen).

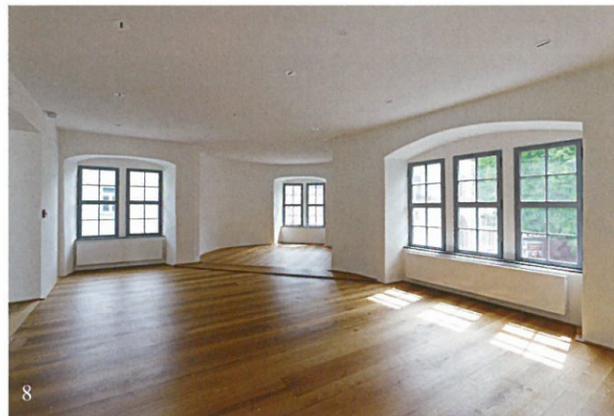
Abb. 8. Sanierter Raum im Obergeschoss des Südostflügels (Foto: Jörg Hempel, Aachen).

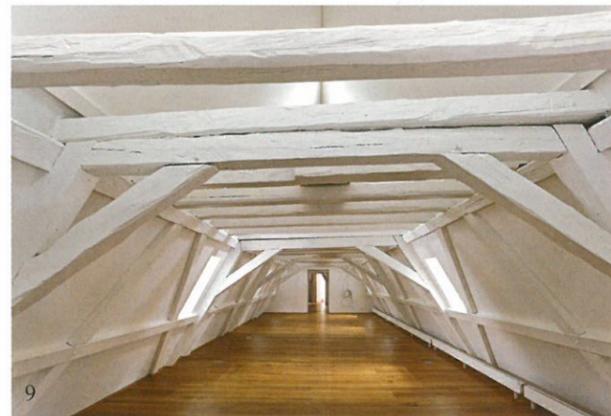
Abb. 9. Raum im Obergeschoss des Rheinflügels (Foto: Jörg Hempel, Aachen).

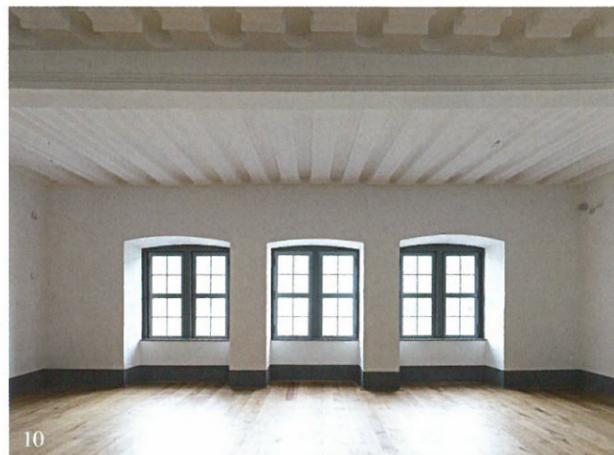
Abb. 10. Dachgeschossraum des Südflügels (Foto: Jörg Hempel, Aachen).

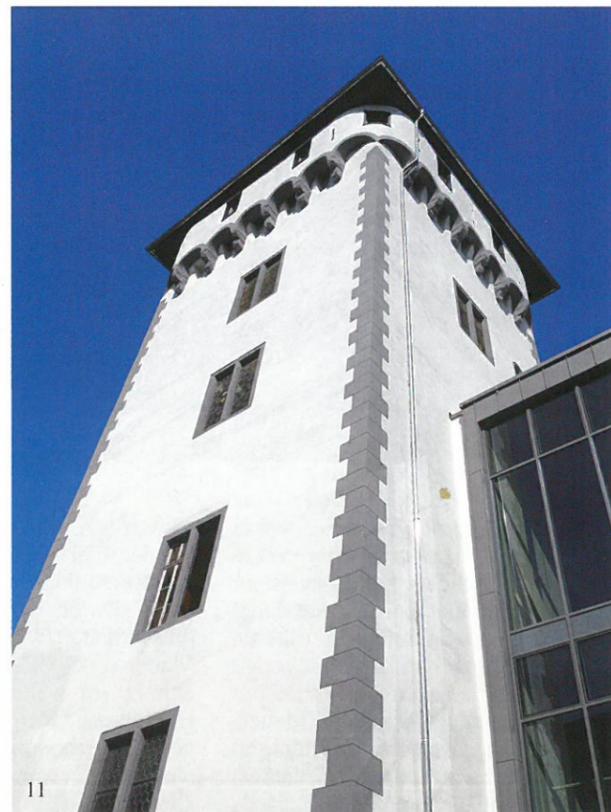
Abb. 11. Bergfried mit anschließendem Neubau ‚Fuge‘ (Foto: Architekten Naujack/Rind/Hof).
